Naturvärdesinventering (NVI) med inventering av invasiva arter

Detaljplan för del av Hede 2:3 m.fl. Stenkullen Lerums kommun

Arbetet är utfört på uppdrag av Lerum kommun

Rapportdatum: 2021-12-06

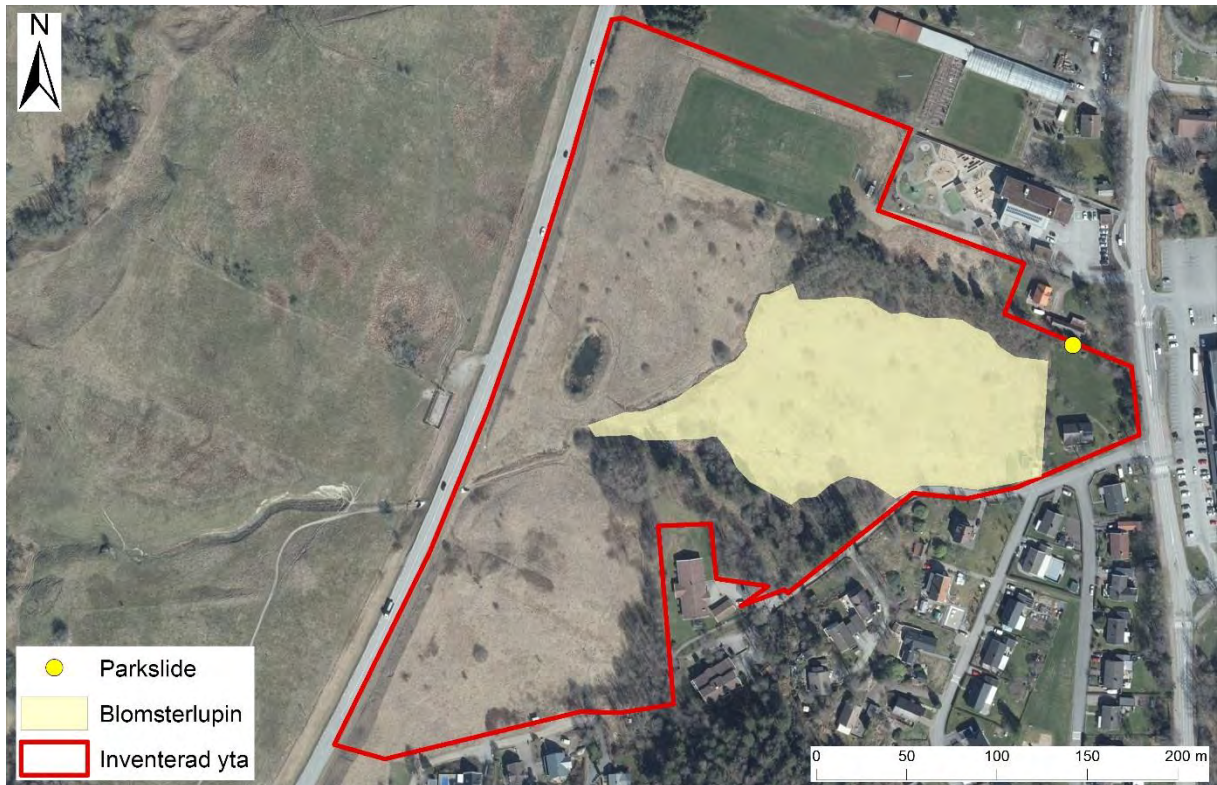
Figur 6: Kartan visar position för invasiva arter som registrerats vid inventeringen. Förekomsten av blomsterlupin indikeras med en ljusgul polygon och parkslide med en klargul punkt.

Två av de eftersökta invasiva arterna, blomsterlupin (*Lupinus polyphyllus*) och parkslide (*Reynoutria japonica*), har identifierats inom inventeringsområdet (figur 6). Blomsterlupin växer tämligen rikligt på den ohävdade jordbruksmarken i de centrala östra delarna. Parkslide växer på gränsen mellan två fastigheter i den nordöstra gränsen av inventeringsområdet. Beståndet har fortfarande en tämligen lite areal.

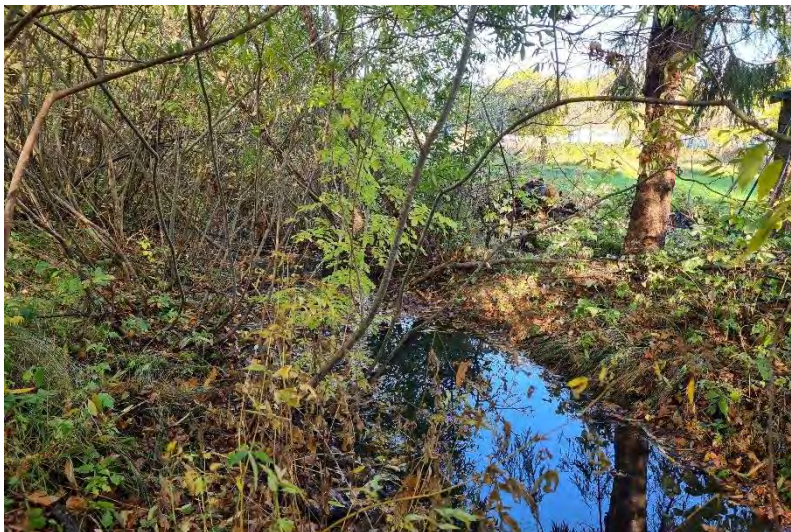
NR OBJEKT 4 ID OBJEKT 1_4
AREA KVM 1778
X-KOORD 168199 Y-KOORD 6408336
NATURTYP Park och trädgård
BIOTOP Tomtmark

Igenväxt trädgård med fruktträd varav flera är hålträd. Äppelträden är äldre, normalgrova till grova och flera har ihålig stam eller andra håligheter på stammen. Marken utgöra av en kultiverad gräsmark som domineras av bredbladiga gräs som tuvtåtel och hundäxing. Här växer också bland andra skräppa, ogräsmaskrosor, mjölkört, åkertistel, veketåg, höstgullris och brännässla. I buskskiktet växer hallon.

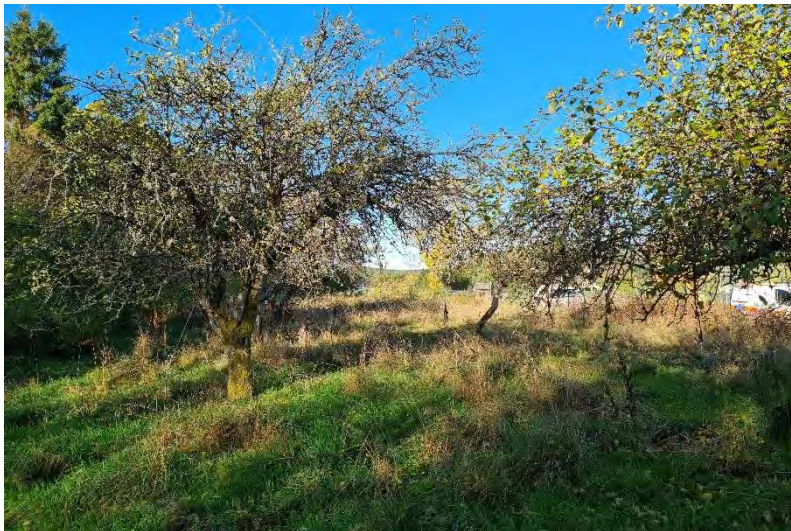
NR OBJEKT 5 ID OBJEKT 1_5
AREA KVM 20
X-KOORD 168167 Y-KOORD 6408370
NATURTYP Park och trädgård
BIOTOP Solitära_träd

Två normalgrova till grova sälgar som växer solitärt och solbelyst strax utanför staketet till en förskola. Det östra trädet är dubbelstammigt och har en mindre hålighet på en av stammarna som delvis är ihålig. Träden är äldre och har enstaka döda grenar. Det ena trädet uppfyller definitionen för skyddsvärda träd enligt Naturvårdsverket.

Påtagligt biotopvärde och lågt artvärde ger sammantaget ett påtagligt naturvärde. Sälg är en nyckelart och det är många arter som är direkt beroende av trädslaget. Blommande träd, speciellt sälg med sin tidiga vårblooming är en viktig födoresurs för pollinerande insekter. Sälgved utgör livsmiljö och ägglägningsplats för ett stort antal insekter, däribland fjärilar och skalbaggar som i sin tur blir föda för andra arter som hackspettar. Hålträd är sällsynta både i dagens skogar och i

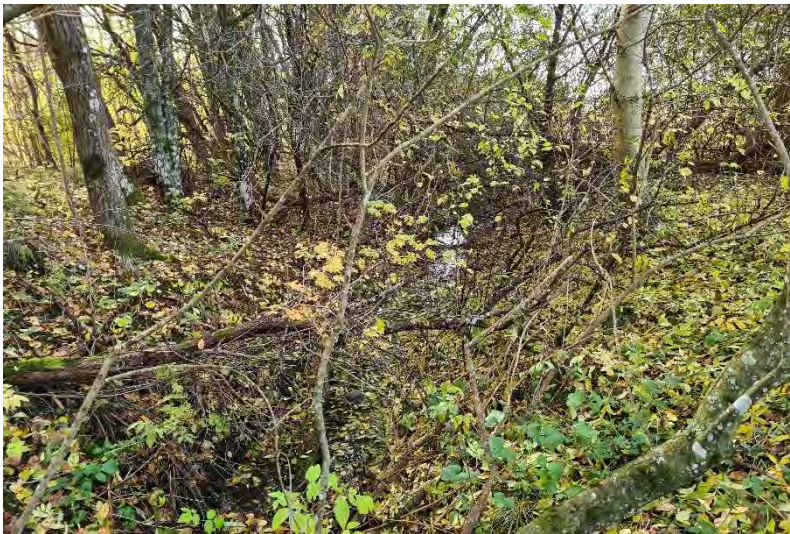
NR OBJEKT 9 ID OBJEKT 1_9
AREA KVM 758
X-KOORD 168009 Y-KOORD 6408271
NATURTYP Småvatten
BIOTOP Dagvattendamm

Dagvattendamm som ligger inom jordbruksmark i träda. Dammen har tillflöde via en mindre bäck som ansluter via en trumma i dammens sydöstra del och enligt bakgrundskällor tar dammen även emot dagvatten från vägen Hede gärde. Utloppet i form av en trumma är beläget i den södra delen och mynnar sedan i ett dike. Vattenvegetation i form av nate och helofytvegetation av bredkaveldun och vass. I strandkanten växer även bland andra vecketåg och älggräs. Sälg, pil och andra salixarter bildar buskskikt i strandkanten, buskskiktet är tätare i den södra delen. Vattnet är grumligt och mottar närsalter ifrån omkringliggande mark. Centralt är vattnet tämligen solbelyst. Dammen omges av ett stängsel.

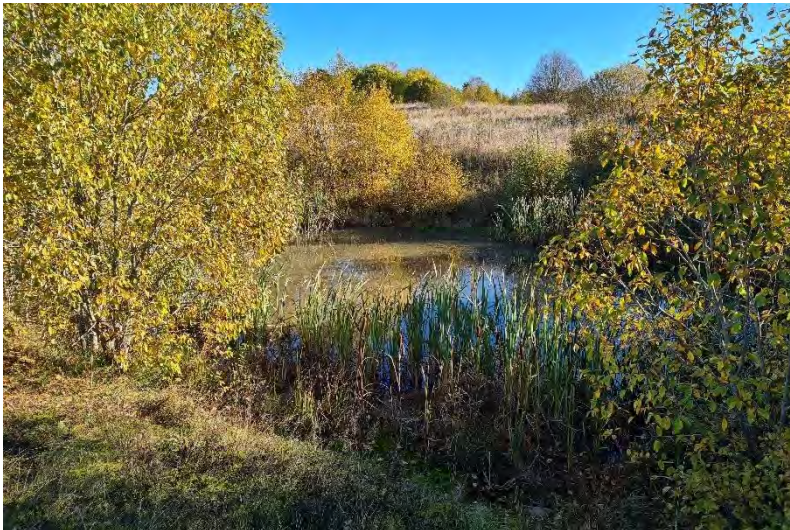
NR OBJEKT 10 ID OBJEKT 1_10
AREA KVM 124
X-KOORD 168094 Y-KOORD 6408220
NATURTYP Vattendrag
BIOTOP Dike

Mindre dike som rinner i kanten till öppen obrukad jordbruksmark samt genom en triviallövskog. Dikesfåran är mycket liten och överväxt med vegetation. Utgörs i stort av en remsa med fuktig mark och rörligt markvatten. I fältskiktet i och omkring diket växer älggräs, hundäxing, knapptåg och vecketåg. Diket fortsätter under mark.

Visst biotopvärde och lågt artvärde ger sammantaget ett visst naturvärde. Bidrar med variation i landskapet.

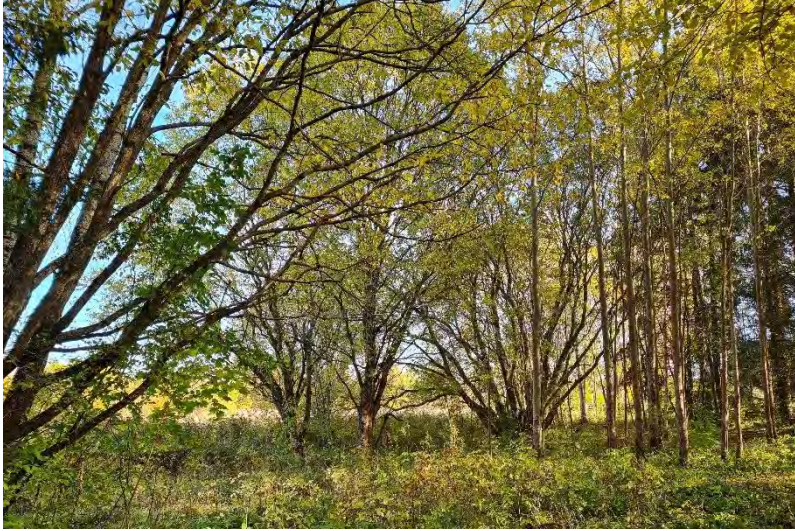
NR OBJEKT 12 ID OBJEKT 1_12
AREA KVM 2409
X-KOORD 168048 Y-KOORD 6408136
NATURTYP Skog och träd
BIOTOP Triviallövskog

Yngre triviallövskog som domineras av asp med enstaka lönn, björk, sälg, gran och hägg. Två grova aspar, varav den ena är ett hålträd med ett utmejslat bohål, växer i kanten mot tomtmarken i öst. Fältskiktet utgörs främst av bredbladigt gräs. Hallon i buskskiktet.
